Restaurācija

Vefam atdod pelnīto

Gandrīz pēc gadu ilgušiem restaurācijas darbiem un 117 gadus kopš ēkas uzcelšanas savu sākotnējo vēsturisko izskatu atguvusi pasaulē pazīstamās rūpnīcas VEF fasāde. Šajā 1899. gadā celtajā eklektikas stila ēkā, kas atrodas Rīgā, Brīvības gatvē 214, paveikti liela apjoma fasādes atjaunošanas darbi, kuru veikšana tika uzticēta AS Būvuzņēmums Restaurators meistariem.

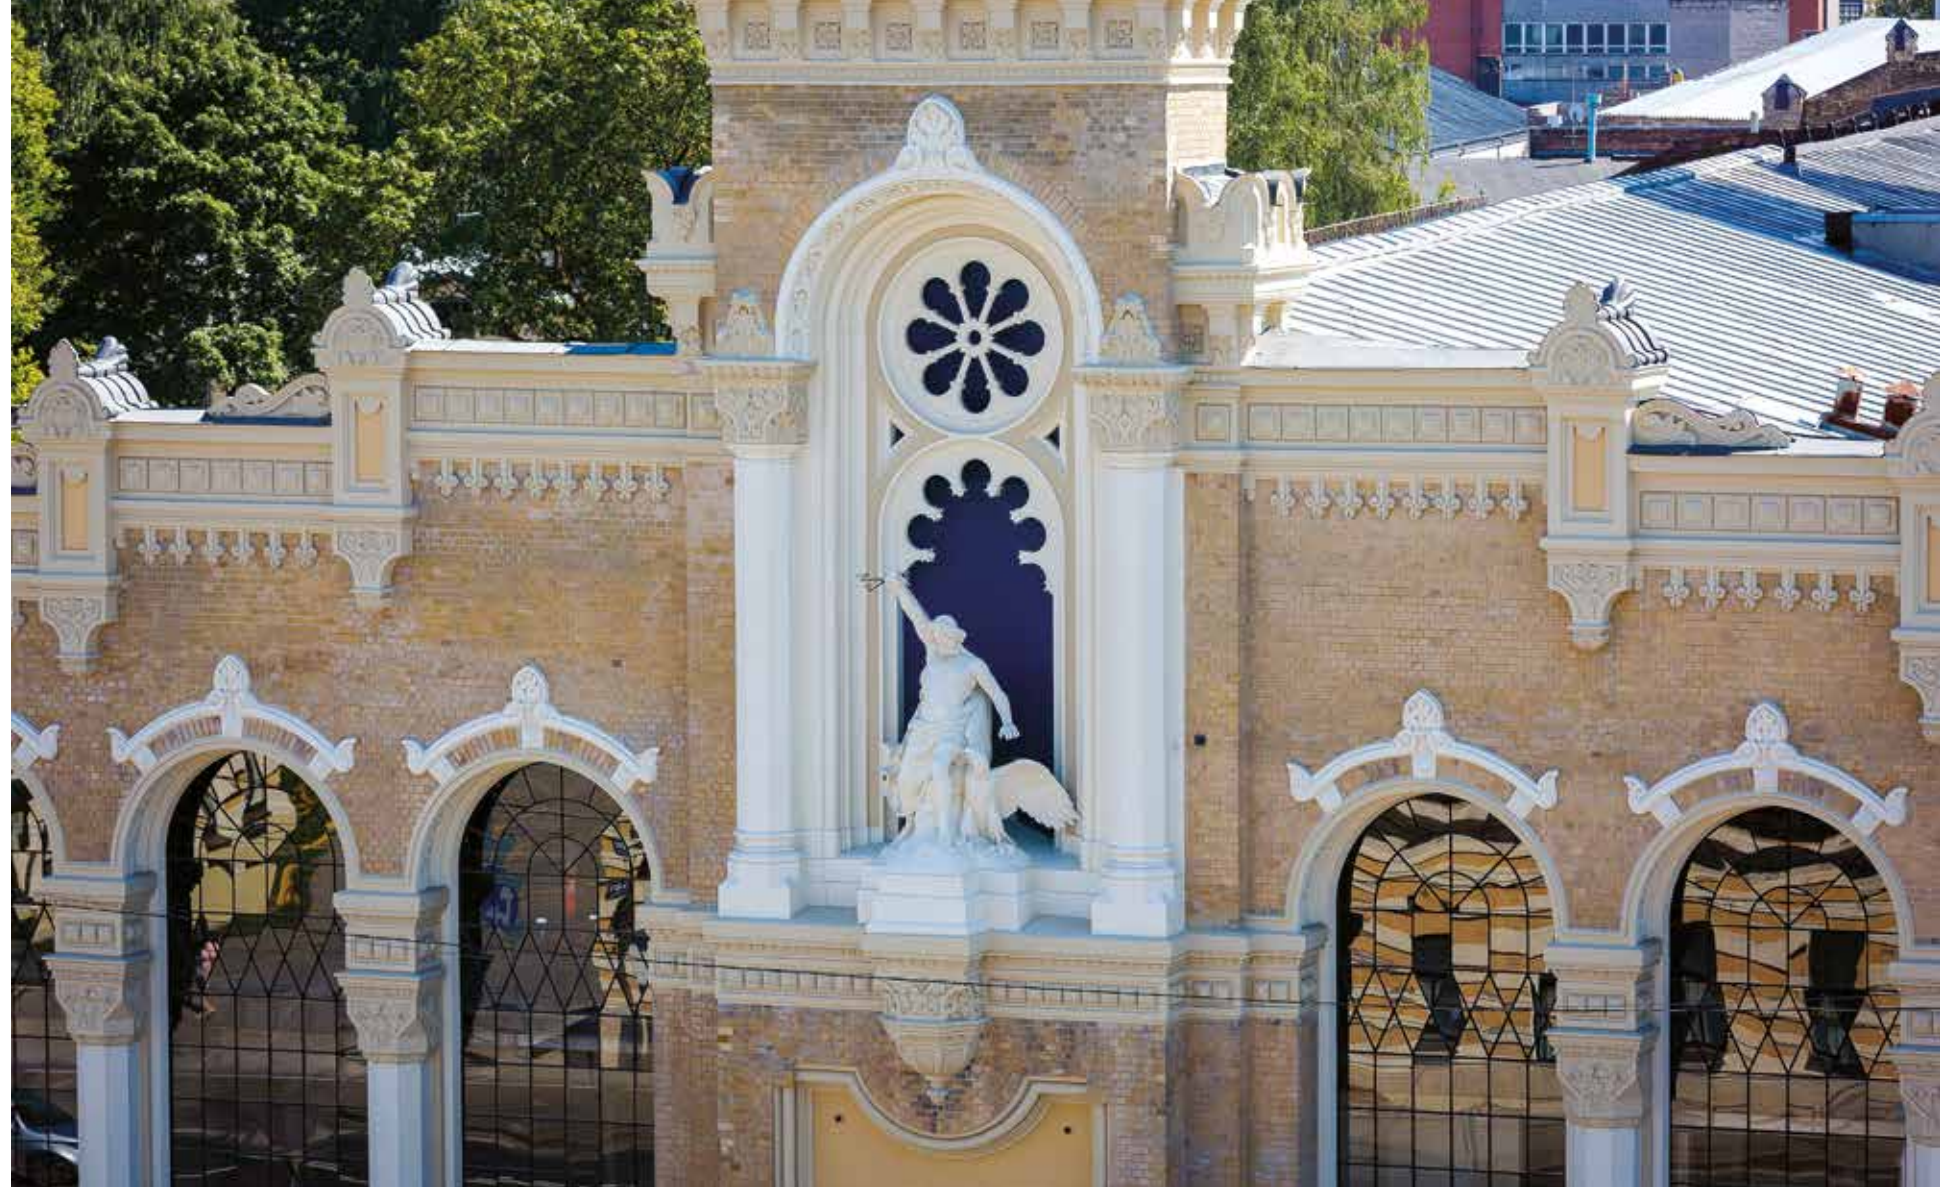
Projekta ietvaros paveikts milzīgs restaurācijas darbs. Celtnes apskates protokolā, kas tika sastādīts pirms darbu uzsākšanas, teikts, ka «ēkas fasādes ir būtiski bojātas. Tostarp no dzeguļu torniņiem un centrālās daļas parapeta ir pazuduši dzeguļi. Betona dekoratīvās detaļas daudzviet ir saplaisājušas, zudis šuvju aizpildījums detaļu aizpildījuma vietās un ķieģeļu mūru šuvojumā». Izdrupušo ķieģeļu vietas bija vienkārši aizcementētas vai atstātas tālākas sadrupšanas procesam, ko veicināja atmosfēras nokrišņi un gaisa temperatūru atšķirības

gada visos mēnešos. Tāpat padomju laikos pie fasādes uzceltas arhitektoniski nesaskaņotas piebūves, ūdens notekas un dažādas metāla konstrukcijas.

AS *Būvuzņēmums Restaurators* restaurācijas darbu vadītājs **Dāvis Priede** stāsta, ka uzņēmuma speciālistiem vispirms nācās veikt nesaderīgu celtnu un konstrukciju demontāžu. Tam sekoja rūpīgi restaurācijas darbi. «Brīvības ielas fasādē tika demontēts ķieģeļu mūrējums virs visiem sešiem logiem vismaz piecu rindu augstumā, jo mūrējumu bija sabojājušas stipri korodējušās dubultās T veida pārsedes ar

ievērojamo augstumu 320 mm un laidumu 3,60 m. Tās tika pastiprinātas ar cinkotām U veida sijām. Tāpat kopā ar arhitektiem no SIA *Zenico projekts* tika atrasts risinājums centrālā parapeta pastiprināšanai. Šim nolūkam tika veikti caurejoši urbumi divus metrus biežajā mūrī ar $D=200$ mm, kuros ievietoti cinkota metāla dubultie T profili (160 mm), bet caurumi aizpildīti ar plūstošu betona masu. Visā fasādes apjomā tika veikta mūra stiprināšana, kā arī mūrēto virsmu attīrīšana no bioloģiskajiem un urbānajiem uzslāņojumiem,» skaidro Dāvis Priede.

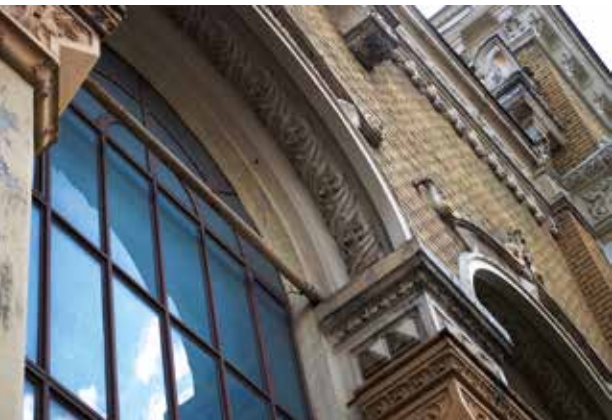
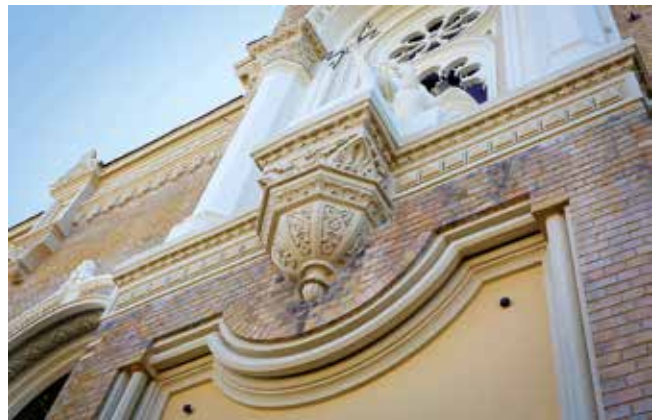
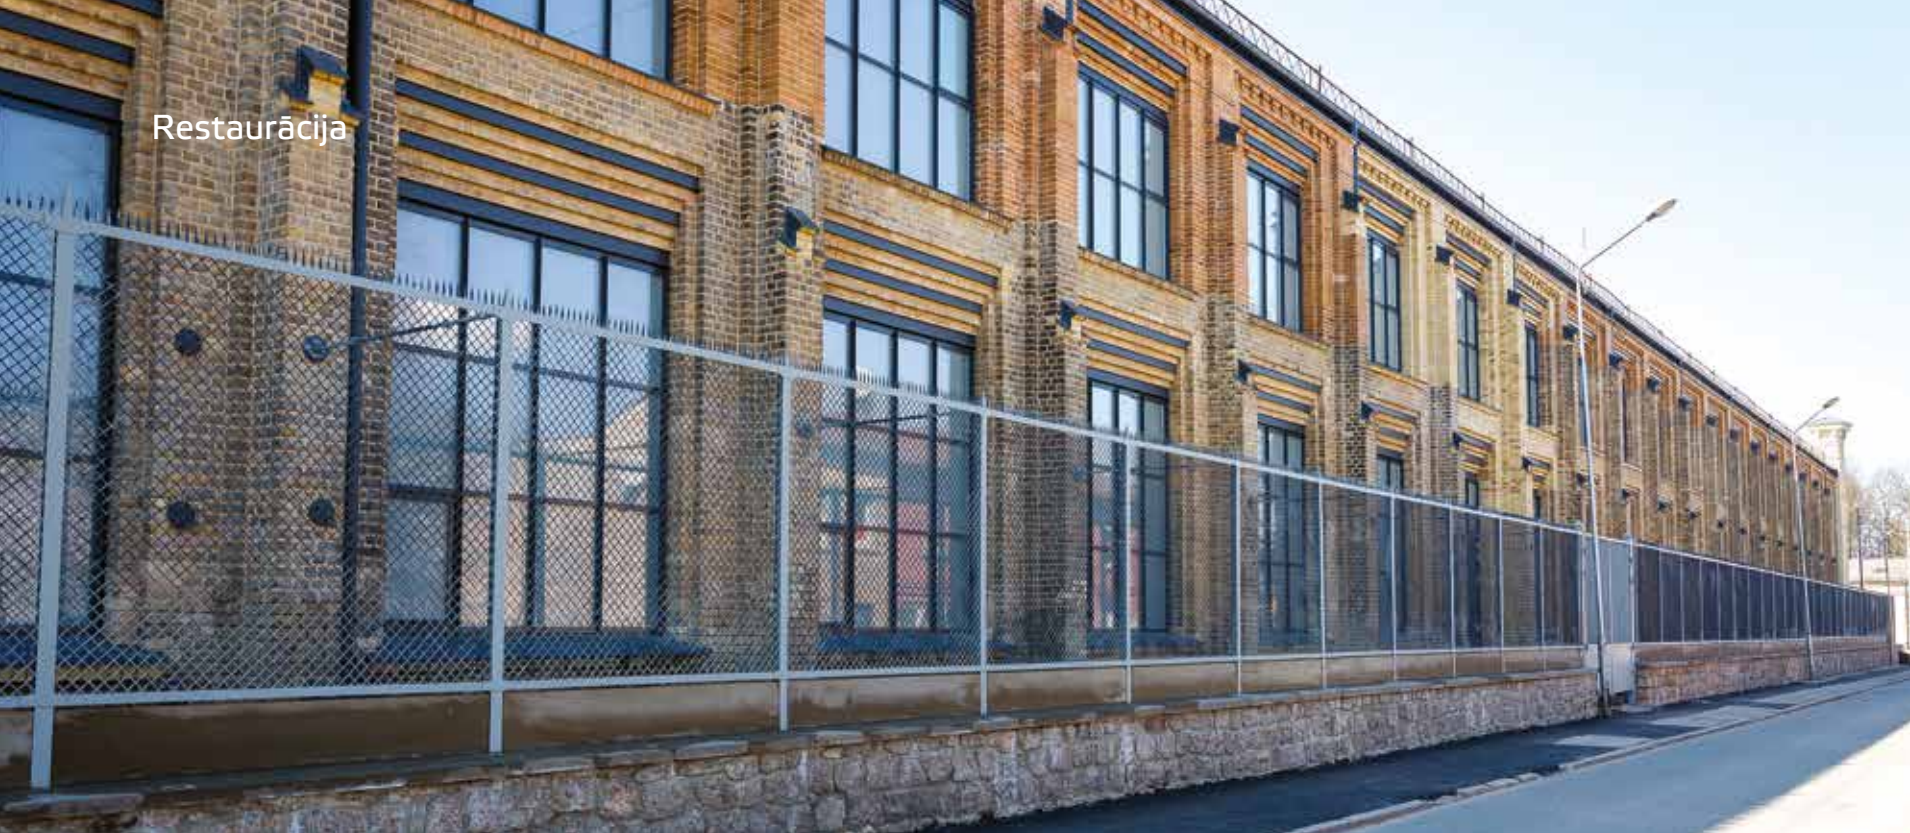
Bez šiem tika veikta vēl virkne citu darbu, piemēram, noņemti fasādē ieaugušie koki un krūmi, veikta mūrim nesaderīga protezējuma izkalšana, kā arī lieko un degradējošo metāla daļu demontāža. Atjaunoti ne tikai fasādes dekoratīvie elementi un skārda noselementi, bet arī esošie parapeti un dzegas. Restaurācijas darbu gaitā tika pārvietoti desmitiem tonnu vēsturiskā fasādes materiāla, vairāki desmiti tūkstoši speciāli no jauna izgatavoti ķieģeļi ieņēma savu vietu atjaunotajā mūrī.

arī logu ailes un palodzes, nodrošinot to oriģinālos izmērus, kā arī vienotu un saskanīgu koptēlu.

Mūrēto fasāžu pilastru pakāpes restauratori atjaunoja atbilstoši vēsturiskajam veidolam. No jauna tika izgatavoti un uzstādīti dzegu tornīši, un pēc mūrējumu atjaunošanas tiem tika uzlikti atjaunotie 0,7 mm skārda jumtiņi. Tāpat tika veikta mūra fasādes virsmas hidrofobizācija jeb aizsardzība pret atmosfēras iedarbību. Mūra apmetās virsmas tika krāsotas ar īpaši izvēlētiem toņiem, lai ēka atbilstu savam autentiskajam izskatam. Savukārt Zeva skulptūras atjaunošanu veica Latvijas Amatniecības kameras sertificēts dekoratīvo būvelementu veidotājs meistars Guntis Kivlenieks. BI
