Atdzimst Jēkaba katedrāles vēsturiskais mūris

Pašlaik katedrālei tiek veikta torņa un fasādes vēsturiskā ķieģeļu mūra restaurācija saskaņā ar projektu, kuru izstrādājusi SIA *Arhitektoniskās izpētes grupa* un kura autoruzraudzību veic arhitekts Artūrs Lapiņš. Savukārt paši mūra atjaunošanas darbi uzticēti akciju sabiedrībai *Būvuzņēmums Restaurators*.

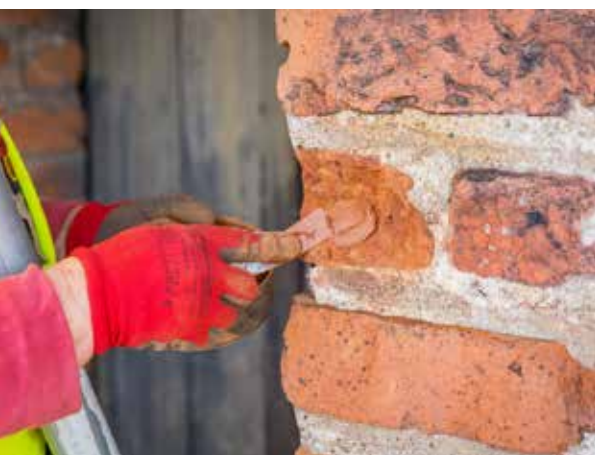
Fasādes ķieģeļu pieveidošana.

AS *Būvuzņēmums Restaurators* speciāliste uzsver, ka pēc fasādes attīrīšanas darbiem meistari veic visa mūra virsmas stiprināšanu, lai nodrošinātu tā noturību un labāku sasaisti ar papildinājumu materiāliem – šuvju javu un ķieģeļu masu. Ķieģeļu zudumi tiek papildināti ar mākslīgā akmens masu, bet vietās, kur zudumi lielāki, ķieģeļos tiek iestiprināti speciāli keramikas stienīši, kas kalpo kā armatūra, nodrošinot labāku pieveidojuma masas noturību. Ķieģeļi, kur zudumu ir vairāk par 1/3 no to dziļuma, tiek pārmūrēti no jauna. Restaurācijas process nav izticis arī bez

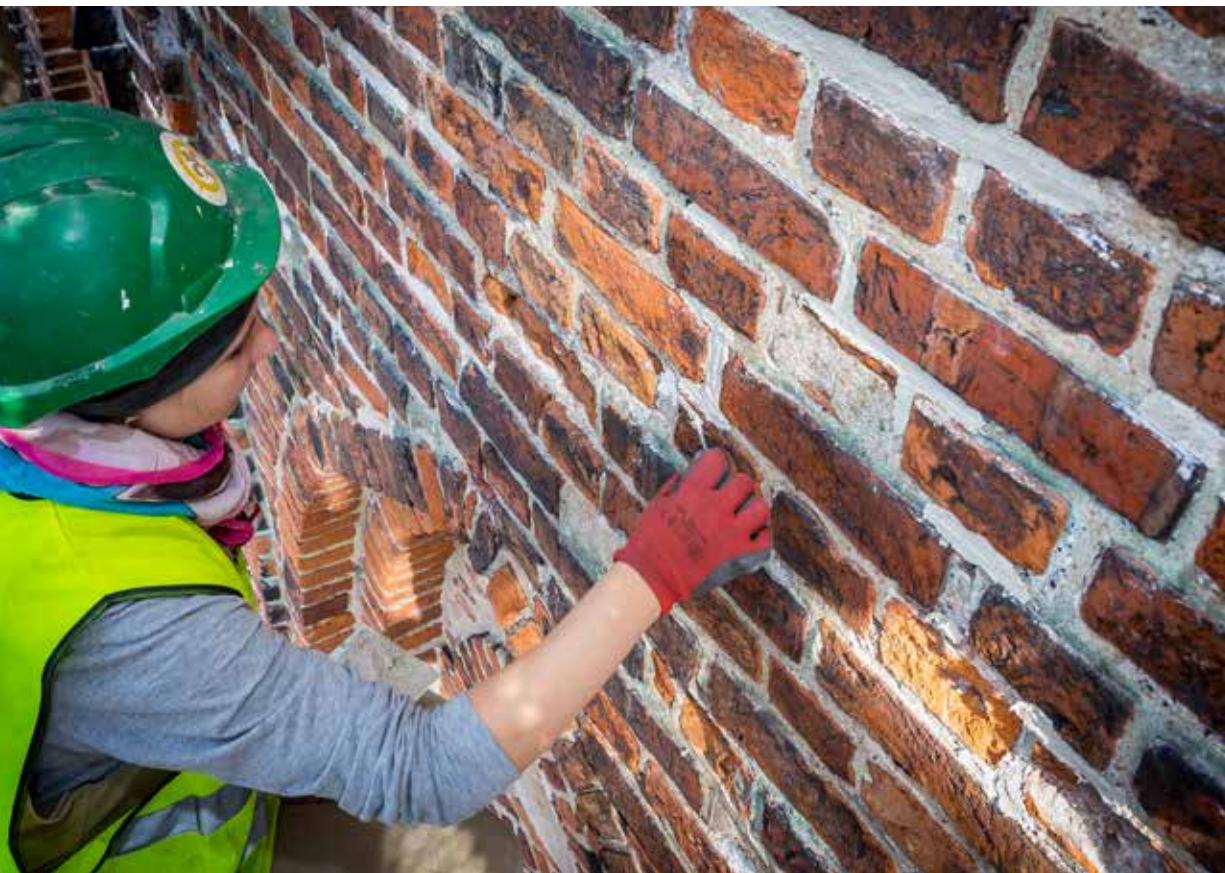
Fasādes ķieģeļu šuvošana.

nelieliem «atklājumiem». Darba procesā ķieģeļos vairākās vietās konstatēti dažādi iespaidumi: sirsniņa, atslēdziņa, dzīvnieka ķepa. Tās, visticamāk, ir ķieģeļu izgatavotāju atstātas zīmes. «Pēc ķieģeļu papildināšanas tiek veikta mūra šuvošana ar kaļķa javu. Fasādēs izmantoti vairāki šuvojuma veidi, pielāgojot jaunās šuves esošajiem oriģināliem. Nobeigumā šuves un no jauna pieveidotie ķieģeļi papildus tiek retušēti un tonēti, izmantojot spirta un pigmentu maisījumu. Tas tiek darīts tādēļ, lai atjaunotās daļas vizuāli saplūstu ar apkārt esošajiem oriģinālajiem mūra fragmentiem,» skaidro restauratore Anete Grava. BI

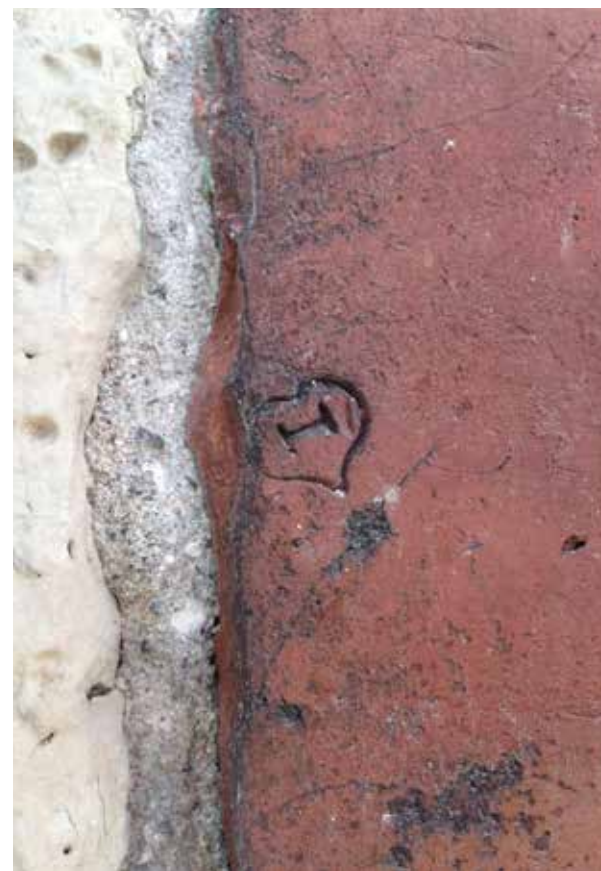
Nospiedumi.
