# Svētā Jēkaba katedrāli rotās vara jumts

Taisnības labad gan jāteic, ka vienreiz jau rakstījām par šo objektu. Laikā, kad katedrālei tika veikta torņa un fasādes vēsturiskā ķieģeļu mūra restaurācija. Tagad tā veiksmīgi noslēgusies un pilnā sparā rit nākamā kārta – altārtelpas, cokola, ārējo tīklu un jumta (izņemot torni) restaurācijas darbi. Projektu izstrādājusi SIA *Arhitektoniskās izpētes grupa*, bet autoruzraudzību veic arhitekts Artūrs Lapiņš. Savukārt būvdarbi un restaurācijas darbi uzticēti akciju sabiedrībai *Būvuzņēmums Restaurators*.

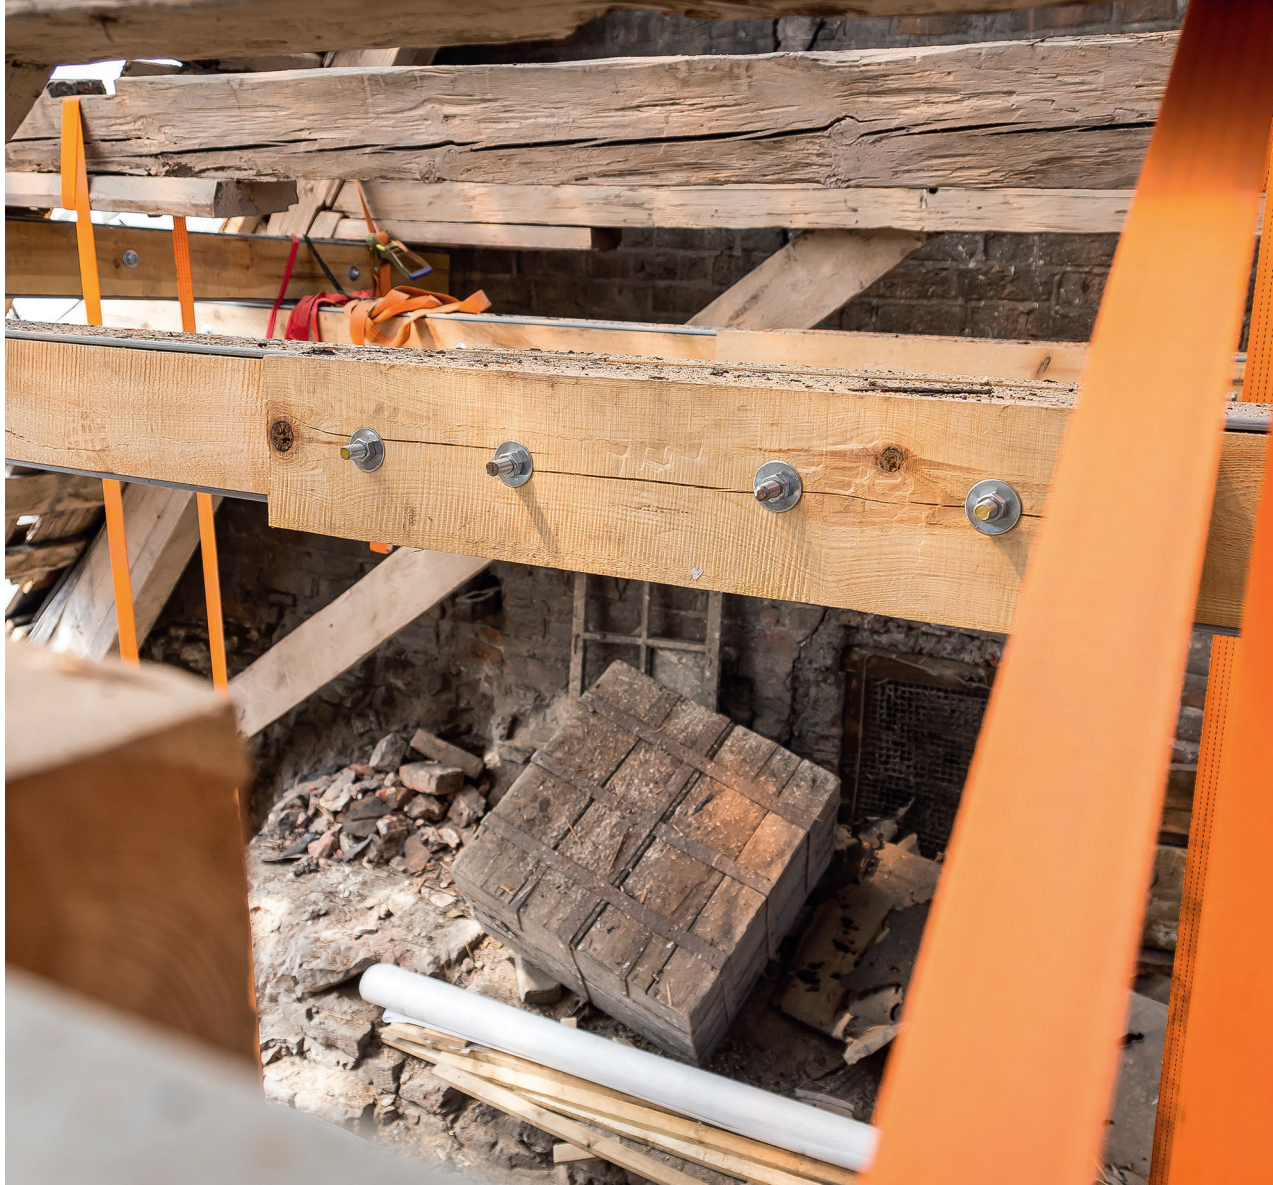
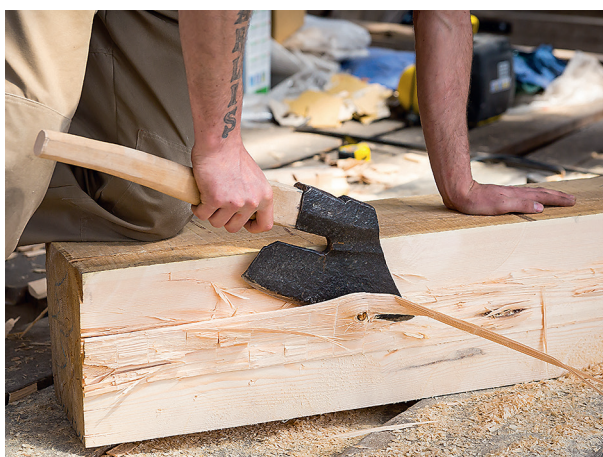
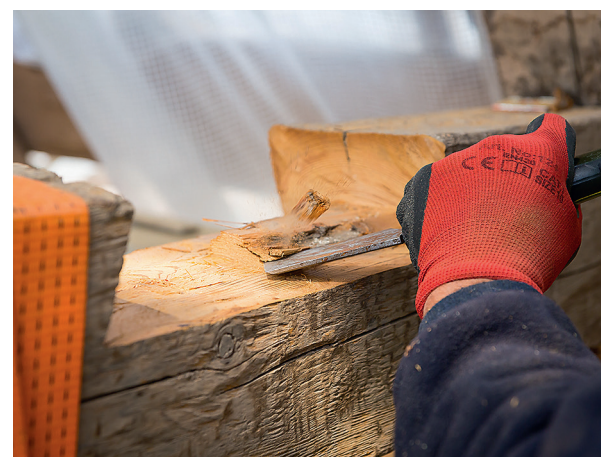
«Sākotnēji objektā pa tvērieniem veicām esošā skārda demontāžu un utilizāciju. Veicot seguma demontāžu, noņēmām arī jumta dēļu klāju un utilizējām bojāto koksni. Savukārt esošo jumta konstrukciju speciāli balstījām, lai būtu iespējams veikt trupējušo koka konstrukciju nomaiņu un protezēšanu. Balstīšanas darbiem izbūvējām papildu konstrukciju no stikla šķiedras kompozīta materiāliem un kravas nostiprināšanas siksnām ar spriegotājiem. Konstrukcijas izbūvei tika izmantotas dubultās T sijas ar 200x200 mm

šķērsgriezumu, bet pašu konstrukciju veidojām izjaucamu un pārvietojamu, lai darbus veiktu pa tvērieniem. Šāds risinājums ir patapināts no līdzīgām konstrukcijām, kas tika veidotas Rīgas Doma katedrāles jumta restaurācijas laikā. Darbus katrā posmā vidēji veicām aptuveni 14 dienu laikā, ieskaitot pagaidu konstrukcijas montāžu un demontāžu. Konstrukciju montējām balstmezglu zonās. Katrā posmā pēc pagaidu konstrukcijas uzstādīšanas darbus veicām noteiktā secībā,» stāsta AS *Būvuzņēmums Restaurators* atbildīgais būvdarbu vadītājs Dāvis Priede. Viņš atzīst, ka šādi darbi veikti vien pirmajos posmos, jo vēlāk jau tika izmantota vairāku domkratu sistēma, kas ievērojami paātrināja procesu – «kad atradām labāku risinājumu, pagaidu konstrukcijas vairs nemontējām, jo tas aizņemtu pārāk daudz laika».

Dāvis Priede skaidro, ka «pēc jumta konstrukcijas nobalsstīšanas tika veikta bojāto mūrlatu demontāža un esošā balstmezglā pārmūrēšana. Balstmezglus demontējām ar rokām, veselos ķieģeļus saglabājot otrreizējai izmantošanai, savukārt bojātos ķieģeļus aizstājot ar atgūtiem vai jauniem māla pilnķieģeļiem. Pēc balstmezglu atjaunošanas veicām bojāto koka konstrukciju nomaiņu un protezēšanu. Koka protēzēm pasūtījām speciāli sazāģētu kokmateriālu, bet pašas protēzes izgatavojām uz vietas objektā».

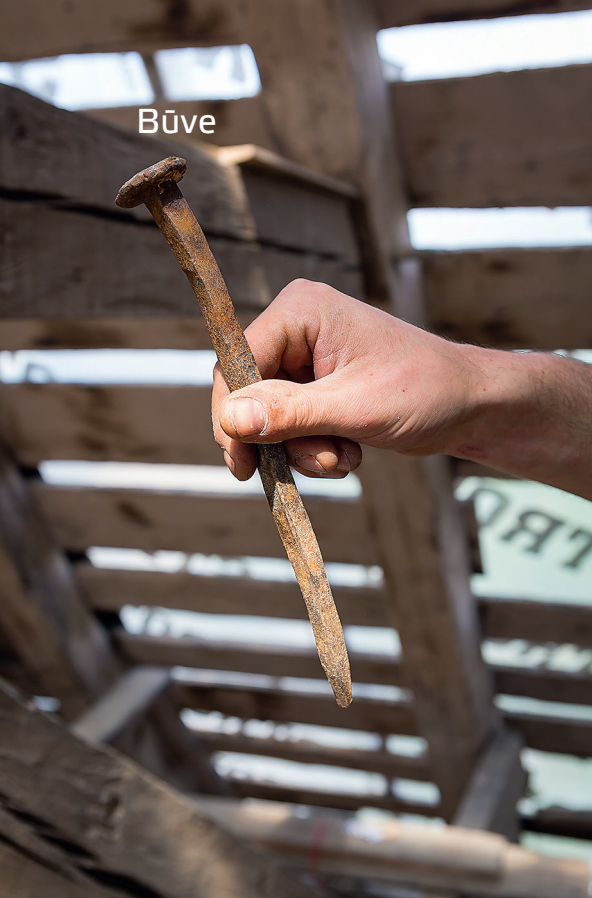
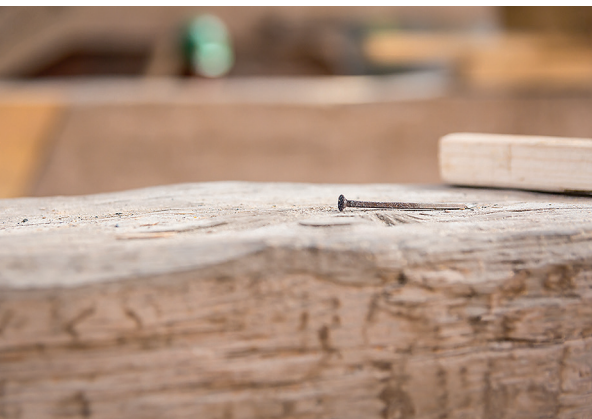
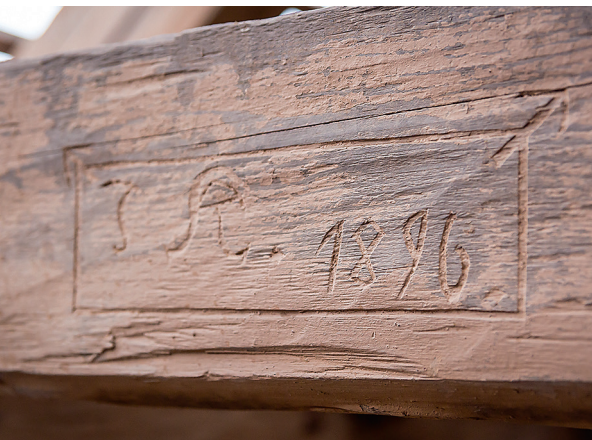
Projektā tika izmantota ar antiseptiķi – antipirēnu – apstrādāta gaissausa priedes koksne, kuras pielaujamais mitrums bija 18–20%, savukārt nesošajām konstrukcijām tika izmantoti C24 stiprības klases kokmateriāli. Tā kā dievnamam bija paredzēts patinēta vara skārda seguma jumts, koksnes apstrādei tika izmantoti aizsarglīdzekļi, kam nav novērojama mijiedarbība ar vara skārdu. Protezēšanas darbu savienojumi tika veidoti atbilstoši projektā norādītajiem protezēšanas paņēmieniem. Piemēram, visu protezējamo elementu protēžu vietas

tika atliktas vismaz 400 mm attālumā no truses. Savukārt mūrlatu pagarināšanai atbilstoši projektam kokmateriālos tika veidoti attiecīgi iecirtumi, bet pašas mūrlatas un uzspāres montētas uz ozolkoka paliktņiem. Visbeidzot – mūrlatas fiksētas, izmantojot cinkotus vītņstieņus un *Hilti* ķīmiju. Katra protezējamā vieta apsekota kopā ar būvkonstruktoru un pieņemts lēmums, vai to nepieciešams protezēt, kā norādīts būvprojektā, vai arī nepieciešamas korekcijas. Kopumā būvprojekts ir izstrādāts kvalitatīvi, un būvniekiem projekta realizācijā negaidītu pārsteigumu pagaidām nav bijis. Katram mezglam veikta fotofiksācija un uzmērījumi pirms un pēc protezēšanas, kas vēlāk tiks apkopoti restaurācijas pasē. Visu katedrāles koka konstrukciju protezēšanai kopumā izmantoti ap 40 kubikmetriem kokmateriālu. Pēc remonta un protezēšanas darbu beigšanas tika veikta pagaidu konstrukcijas domontāža, pārvietošana uz nākamā posmu un jumta konstrukcijas «uzsēdināšana» uz jaunās mūrlatas.
