# Atdzīvojas vērtīgs dolomītakmens portāls

Pēc vairāk nekā gadsimta savu kādreizējo cienību atguvusi ēka Rīgā, Palasta ielā 2, kurā izvietojies Rīgas vēstures un kuģniecības muzejs. Atjaunotas fasādes un logi, bet interesantākais – ir restaurēts arhitektoniski vērtīgais 18. gadsimta vidū būvētais ieejas portāls.

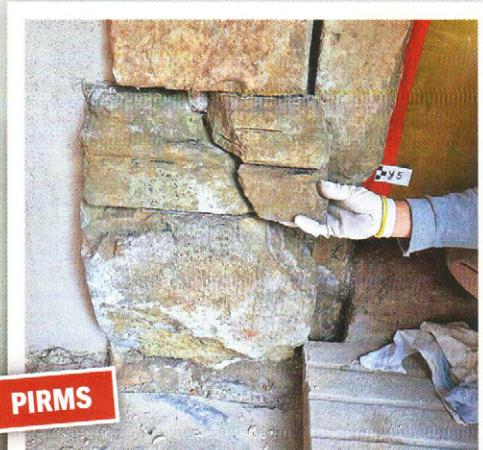
PIRMS

Pirms portāla dabīgā akmens daļu restaurācijas veica ķīmisko analīzi, kur pēc rentgenfāzu difrakcijas tika apstiprināts, ka nemīt paraugi ir dolomītakmens. Ķīmiskā analīze ļauj noteikt restaurācijā izmantojamos materiālus.

Izpētes darbu ietvaros portāla dabīgā akmens daļai veica ķīmisko analīzi un noskaidroja, ka tas izgatavots no dolomītakmens. Tā ļāva noteikt ne tikai restaurācijā izmantojamos materiālus, bet arī ar sāliem piesātinātās mūra daļas. "Pirms jebkuras restaurācijas ir svarīgi būt zinošam par visu, kas skar darba objektu," piebilst Indra Tuņa, Latvijas Nacionālā vēstures muzeja Restaurācijas departamenta ķīmīķe, un skaidro: "Restaurācijas metožu un materiālu izvēlē paīgā nāk eksaktās zināšanas ķīmijā un fizikā. Tieks identificēti materiāli, noteikti un izprasti bojājumi, izmaiņas materiālos un laika gaitā izveidojušies uzslānojumi. Izmantojot šo informāciju, restauratori izvēlas materiālus un metodiku kvalitatīvam restaurācijas procesam, lai objektu saglabātu pēc iespējas ilgāk."

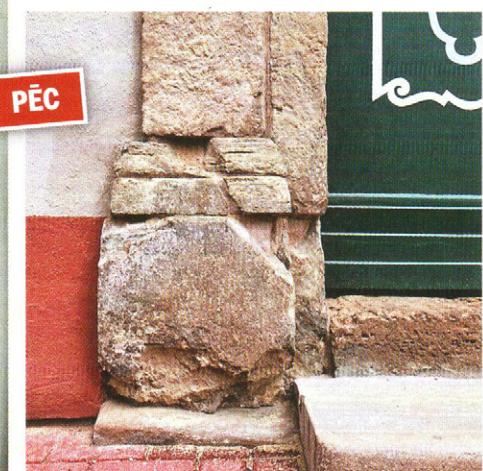
PEČ

Restaurācijas darbus veica saskaņā ar konservācijas principu – stabilizēt oriģinālo elementu esošā novēcošanas stāvoklī. Tas nozīmē saglabāt autentiskās iežimes, oriģinālu elementa struktūru, materiālu, virsmas faktūru un izskatu.

Palasta ielas 2 nama fasāžu atjaunošana norisinājās šogad, un to veica AS "Būvuzņēmums Restaurators". Darbs norisinājās saskaņā ar konservācijas principu – stabilizēt oriģinālo elementu esošā novēcošanas stāvoklī. Tas attiecās arī uz arhitektoniski vērtīgā dolomītakmens portāla atjaunošanu. "Darbu pamatā bija virsmas attīrišana un nostiprināšana, necenšoties atjaunot perfektu portāla ģeometriju, bet maksimāli eksponējot oriģinālo akmens virsmu. Tādēļ arī pilastri bāzēm nav veikti lieki papildinājumi, vien nodrošināta esošo elementu noturība. Tas vizuāli var šķist kā nepabeigts darbs, taču šādā veidā tiek maksimāli eksponēta oriģinālā akmens virsma," skaidro restauratore Anete Grava.

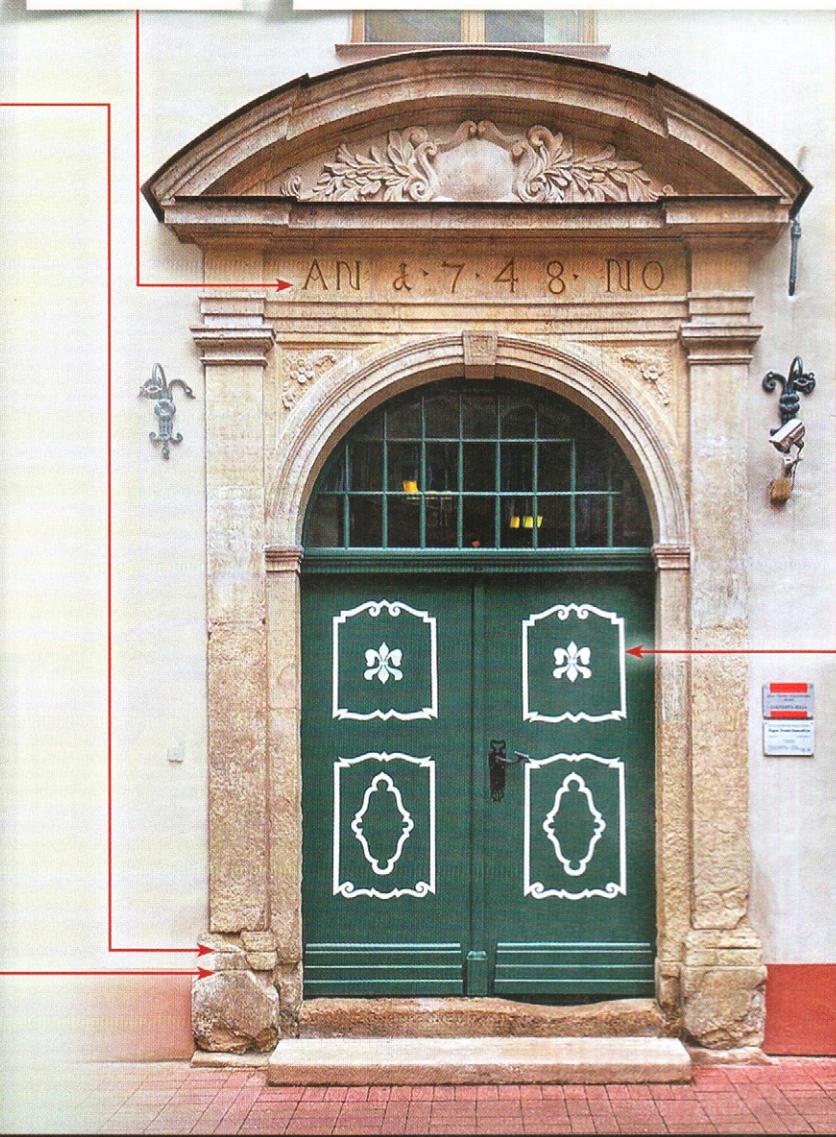
Par ēkas celšanas gadu tiek pieņemts 1748. gads, kas fiksēts ieejas portālā.

Darbs ietvēra metāla detaļu apkopu un visu koka virsmu atjaunošanu, kas nozīmē: durvju zīmējuma šablona noņemšana, birstošā krāsojuma noņemšana un virsmu slīpēšana, bojāto fragmentu protezēšana, virsmas krāsošana ar lineāļas krāsu un durvju zīmējuma atjaunošana pēc šablona.

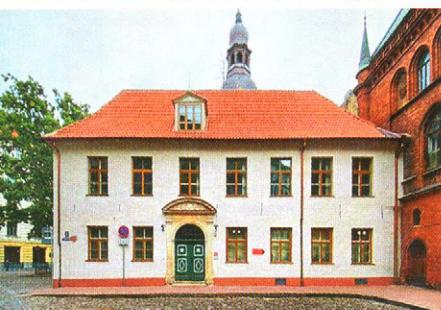
Palasta ielas un Herdera laukuma fasādes 20. gadsimta 60. gadu beigās un pēc atjaunošanas šogad.

Arhitektoniski mākslinieciskās izpētes laikā SIA "Arhitektoniskās izpētes grupa" speciālisti veica ēkas ielas fasāžu krāsojuma zondāžu, pēc kuras piedāvāja trīs iespējamās krāsojuma sistēmas to atjaunošanā: a) 18. gs. vidus barokālais krāsojums, bet tas nebija pilnībā rekonstruējams, tostarp tā konsekventa realizācija prasītu jumta pārbūvi; b) 19. gs. pirmo desmitgadu krāsojuma rekonstrukcija ar klasicismam raksturīgām iežīmēm; c) krāsojuma sistēma ar datējumu uzreiz pēc Kārla Felsko veiktais pārbūvēm 19. gs. beigās. Kā piemērotāko speciālisti izvēlējās pēdējo minēto krāsojuma sistēmu, jo tā radusies vienā lākā ar pašreizējo Herdera laukuma telpisko kompozīciju un pēdējo būtisko Palasta ielas 2 ēkas pārbūvi.

Kopā ar ielas fasāžu mūra daļas un dolomītakmens portāla restaurāciju ēkai atjaunoja un restaurēja logus un durvis, kā arī nomainīja palodžu un lietusūdens sistēmas. "Abās ielas fasādēs lielākoties (85%) ir padomju laika logi. To ārējās vērtnes atjaunoja, bet iekšējās nomainīja pret siltākām ar stikla paketi, t.i., netika izmests saīdziņoši labals, kas ēkā bija no padomju laika, bet gan atjaunots," uzsver arhitekts Zigurds Greivulis.
