Latvijas Ugunsdzēsības muzeja fasāžu un vēsturiskā mūra restaurācija

OBJEKTS: Valsts ugunsdzēsības un glābšanas dienests, Hanzas iela 5, fasāžu un vēsturiskā mūra restaurācija. **Pasūtītājs un projekts**: RDĪD. **Būvnieks**: AS «Būvuzņēmums Restaurators», projekta vadītājs Valdis Uzariņš. **Materiālu zīmoli**: Caparol, Sakret, Remmers.

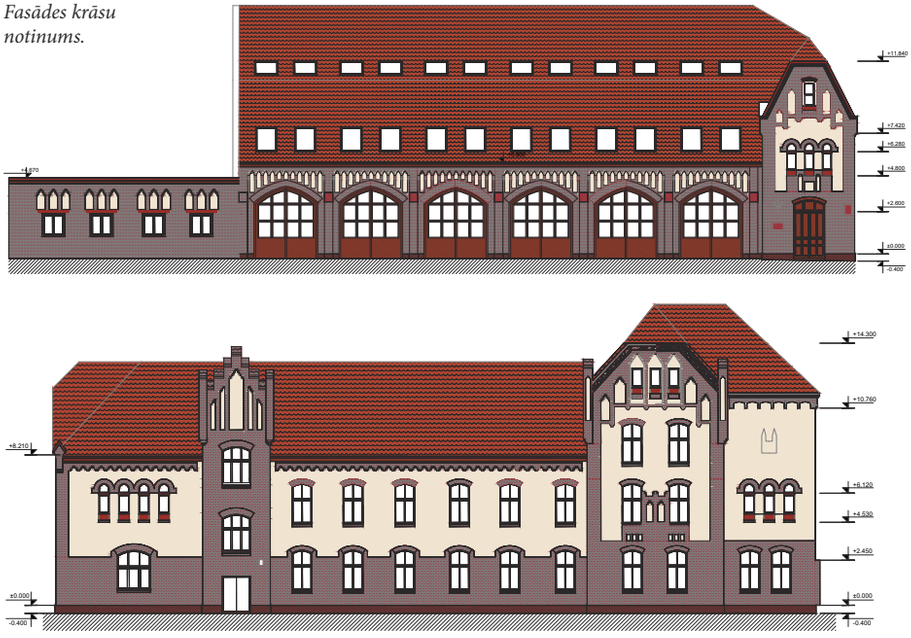
Fasādes krāsu notinums.

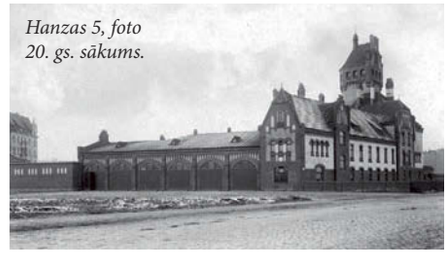
Lielākais izaicinājums bija vairāk nekā 1000 m^2 erodējušā mūra restaurācija
