Rīgas Doma torņa Gaiļa dzīve

Kā restauratore–zeltītāja Inese Ozoliņa un Jānis Dūdiņš Rīgas Doma torņa Gaili zeltīja. No torņa alpinisti nocēla 86 kg smagu Gaili, uzcēla 106 kg.

Objekts: Rīgas Doma saglabāšana un sociāli ekonomiskā potenciāla efektivitātes uzlabošana, 2. kārtā. Rīgas Doma torņa nostiprināšana, Rīgas Doma torņa Gaiļa un lodes restaurācija. **Pasūtītājs:** Latvijas Evanģēliski luteriskā baznīca. **Generāluņēmējs:** «Arčers». **Apakšuzņēmēji:** restaurācija «Būvuzņēmums Restaurators», atbildīgais restaurācijas darbu vadītājs Valdis Uzariņš, restauratore – zeltītāja Inese Ozoliņa, Jānis Dūdiņš.

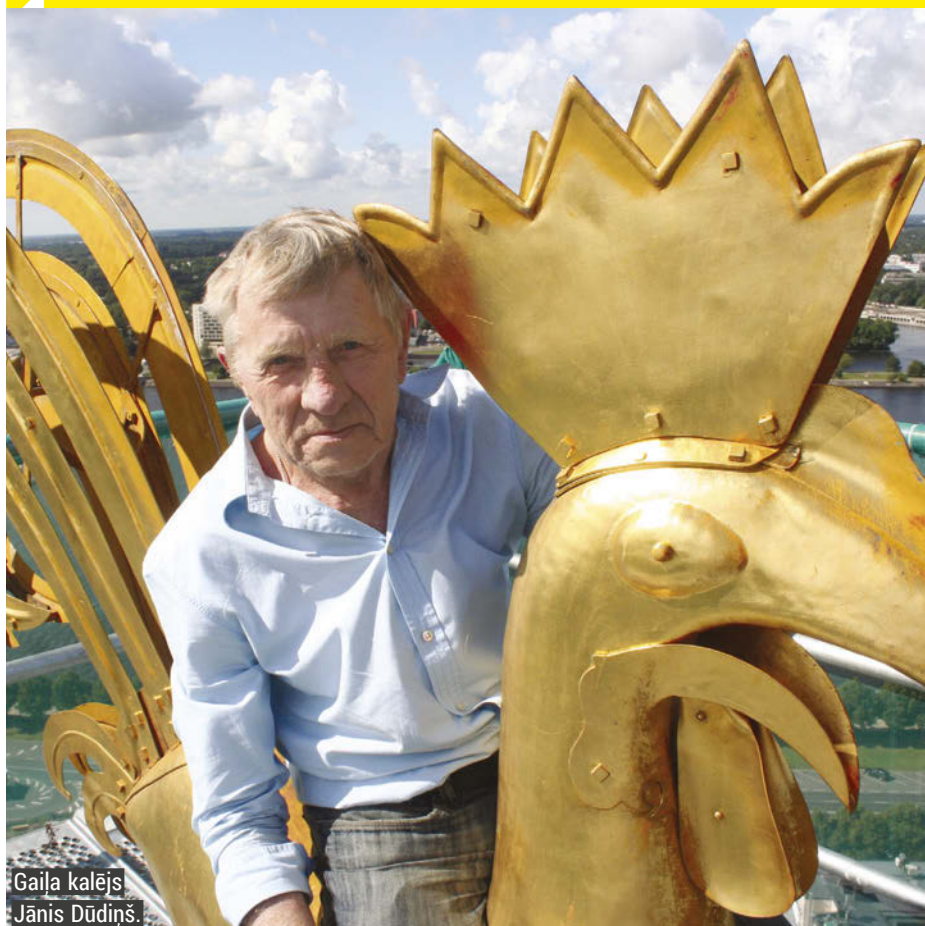
Gaiļa kalējs
 Jānis Dūdiņš.
