# Krustpils pils Lielā zāle

## KRUSTPILS CASTLE GREAT HALL

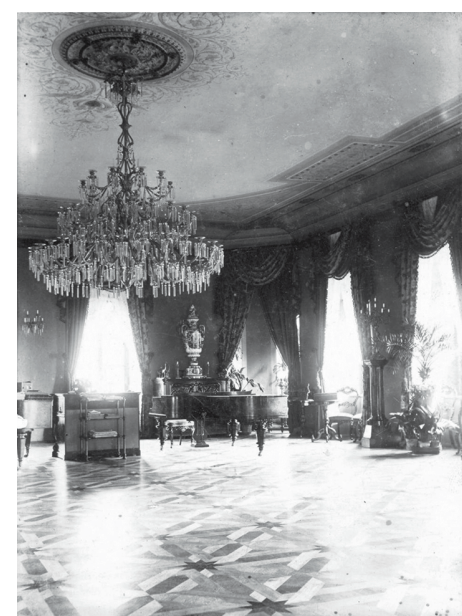
*Lai taptu galīgais zīmējums, arhitekte Ilze Mekša kombinēja fotogrāfijās redzamos elementus ar paraugiem no līdzīga laika vēsturiskiem objektiem.*

Lai pārliecinātos par zīmējumu sīku un trafaretu joslu proporcijām attiecībā pret telpu, pirms gala versijas izstrādes tās tika izdrukātas mērogā 1:1 un vestas uz Krustpils pili. Sekoja tālāka detalizācija, «karkasu» papildinot ar dekoratīviem, laikmetam

raksturīgiem elementiem. Kad zīmējumi bija tapuši pilnībā, tos atkal izdrukāja mērogā 1:1 un veica katra elementa izstrādi. «Bija jāizstrādā gan centrālais zīmējums, kas bija visapjomīgākais un detalizētākais, gan stūru zīmējums, kas veidots mazliet vienkāršāks,» skaidro Ilze Mekša. Pirms darbu realizācijas Ineses Ozoliņas vadībā uz paaugiem tika izmēģināti iegleznojumi brīvrokas tehnikā.
